核技术应用项目
竣工环境保护验收调查表
(公示版)

项目名称：荆门宏图特种飞行器制造有限公司
新增工业 X 射线室内探伤核技术应用项目

建设单位： 荆门宏图特种飞行器制造有限公司
编制日期： 二〇一八年十月

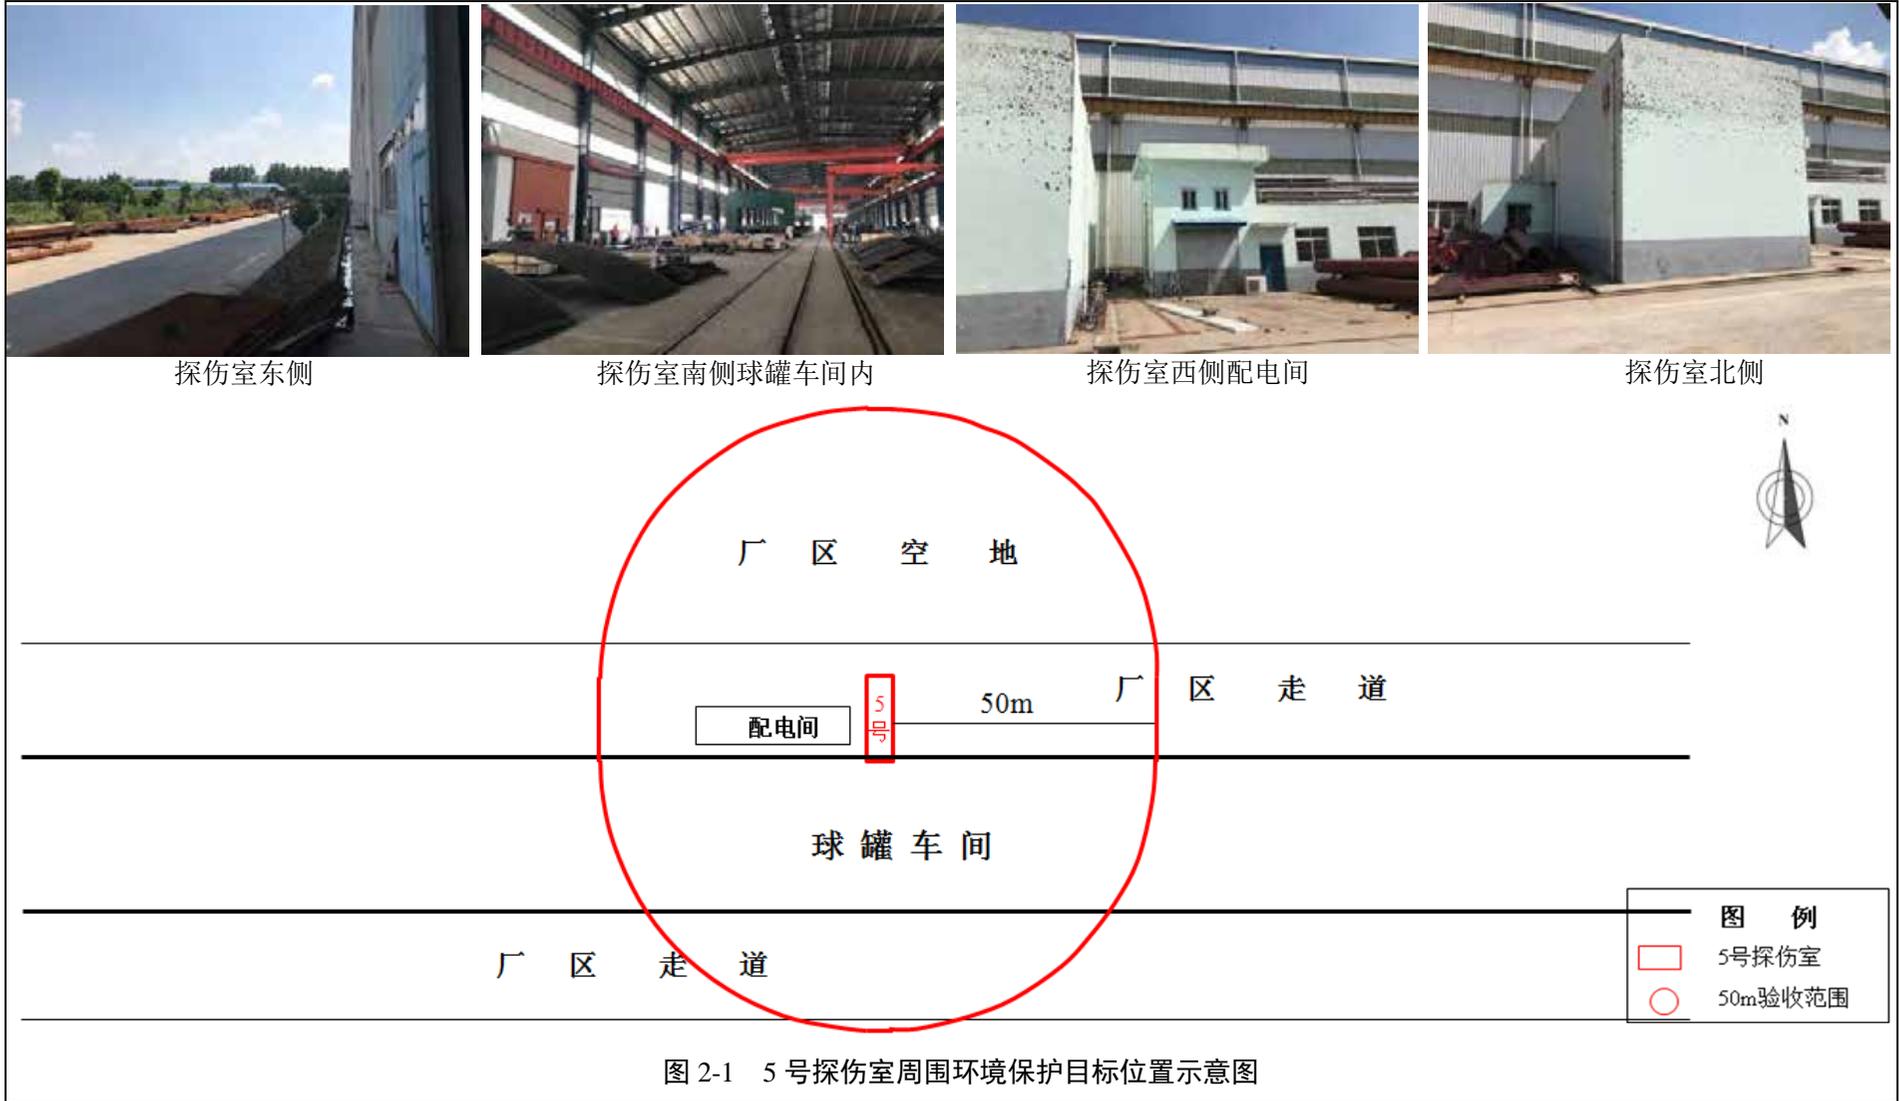
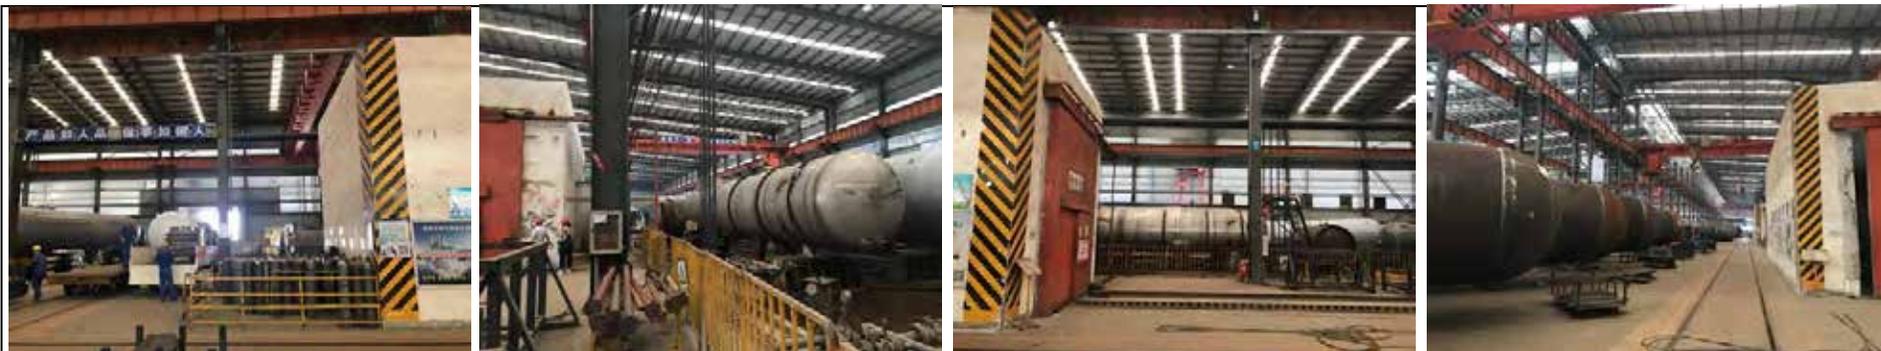
5号探伤室位于球罐车间北墙外，探伤室为南北走向，东墙外紧邻操作室；6号探伤室位于罐容车间内，探伤室为东西走向，南墙外紧邻操作室。两探伤室顶棚正上方均无建筑结构，人员无法到达。5号和6号探伤室周围50m范围主要是车间和车间外的空地。

本项目环境保护目标主要为辐射工作人员及验收范围内的公众，环境保护目标见表 2-3。探伤室周围环境保护目标位置见图 2-1、图 2-2。

探伤室东侧

探伤室南侧

探伤室西侧

探伤室北侧

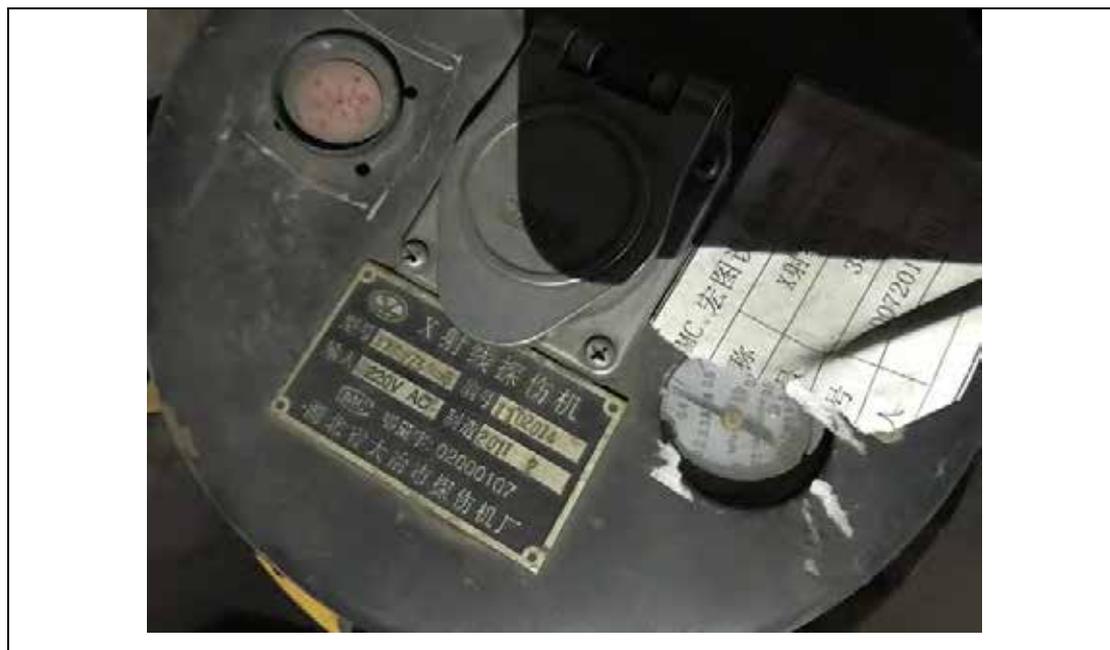
图 3-2 XXGHZ-3005 型 X 射线探伤机实物图

本项目探伤作业方式为室内探伤。根据《关于发布〈射线装置分类〉的公告》（环境保护部、国家卫生和计划生育委员会公告 2017 年第 66 号），本次验收的 4 台 X 射线探伤机属于 II 类射线装置，X 射线探伤机参数见表 3-1，实物见图 3-1。

序号	设备型号	数量	周定向	管电压	管电流	作业方式	出厂日期	备注
1	XXGHZ-3005	4 台	周向	300kV	5mA	室内探伤	2015. 03. 20	使用

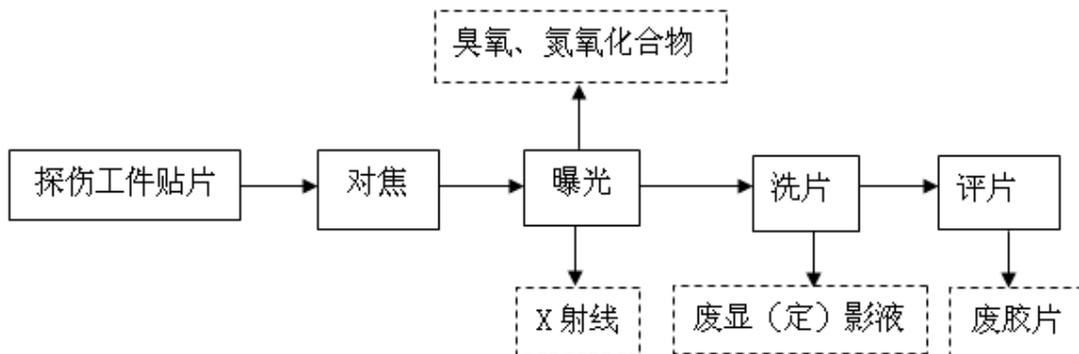
图 3-2 室内探伤工艺流程图

室内探伤具体操作流程为：

(1)X 射线探伤作业时，辐射工作人员首先检查探伤机、操作箱以及紧急停机按钮、安全联锁装置、视频监控系统和警示灯是否处于正常状态；

(2)工作人员将探伤工件通过工件运输轨道从探伤工件进出门运至探伤室内；

(3)对工件探伤部位贴胶片后，关闭探伤工件进出门，工作人员离开探伤室，关闭工作人员进出门；

(4)在操作室内开启开关，X 射线探伤机发射 X 射线进行无损检测工作，此过程中产生 X 射线、臭氧和氮氧化物；

(5)探伤结束时，将 X 射线探伤机关闭，探伤工作完成；

(6)在暗室中洗片、评片室中评片，此过程会产生废显（定）影液和废胶片。

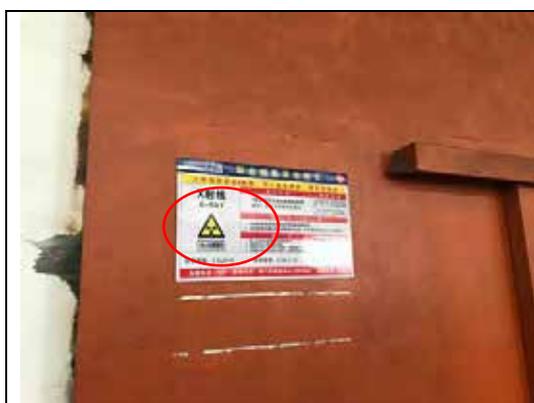
Pic1 防护门警示标志

(1)5 号和 6 号探伤室工件进出门和人员进出门均张贴了规范的电离辐射警示标志、安装了警示灯和门-机-灯联锁装置，确保门关闭时警示灯自动亮起，门打开时探伤机自动断高压无法曝光。

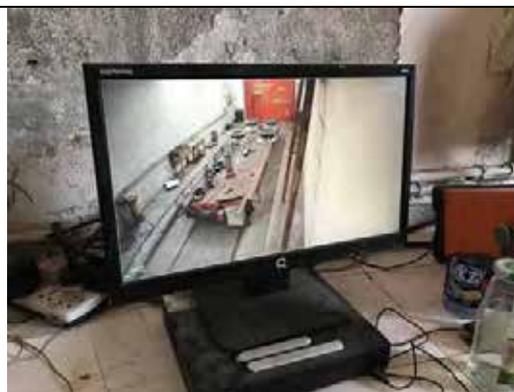
Pic4 视频监控画面

(2)5号 and 6号探伤室内均安装了2个监控摄像头,操作室设有监控显示画面,可全方面监视探伤室内部情况;探伤室内和操作室内各设置了1个符合要求的紧急停机按钮。

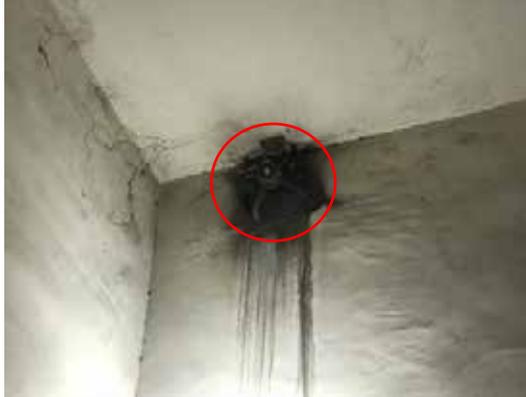
Pic9 探伤室排风扇	Pic10 操作室制度上墙

(3)5号 and 6号探伤室顶棚均安装了1台排风扇。

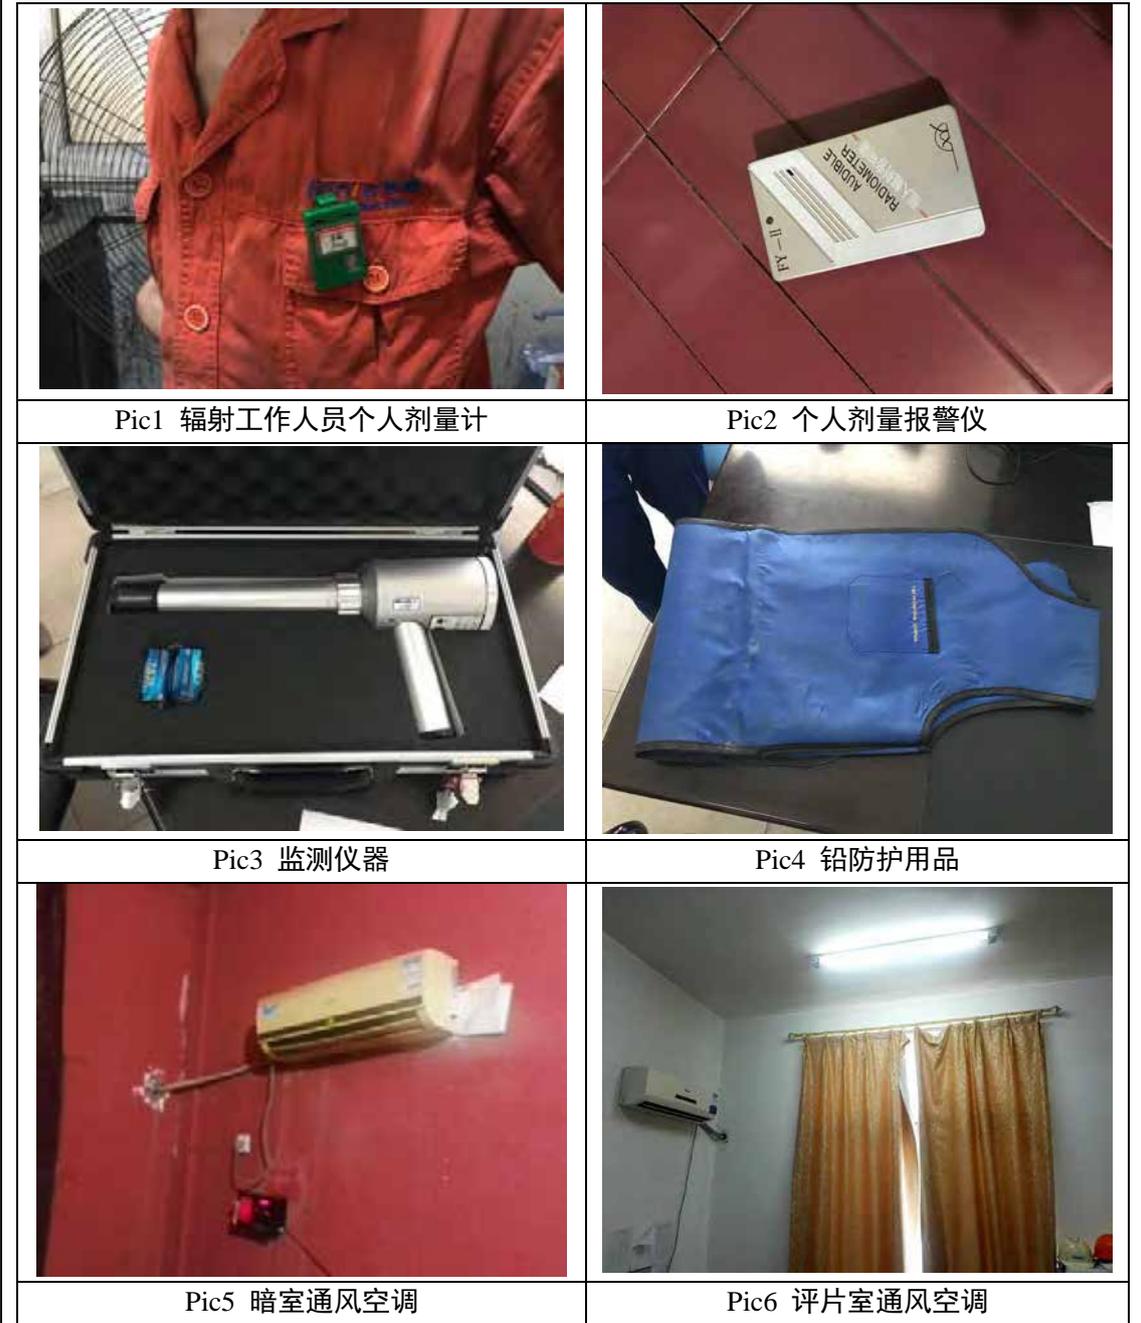
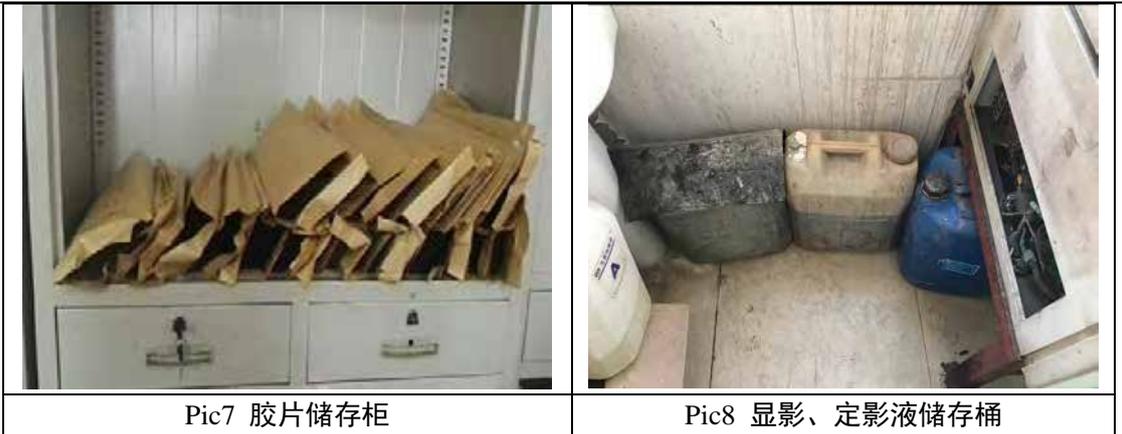
图 5-3 其他辐射安全与防护设施照片

(4)暗室内配备了专用储存桶储存显、定影液,并设置了标识、标牌;安装了通风换气装置,将洗片过程产生的废气排到室外;设置了专用储存柜储存胶片。

(5)已为现有4名辐射工作人员配备了个人剂量计,开展了个人剂量监测;已组织辐射工作人员进行了职业健康体检;已配备4台个人剂量报警仪和1台监测仪器。

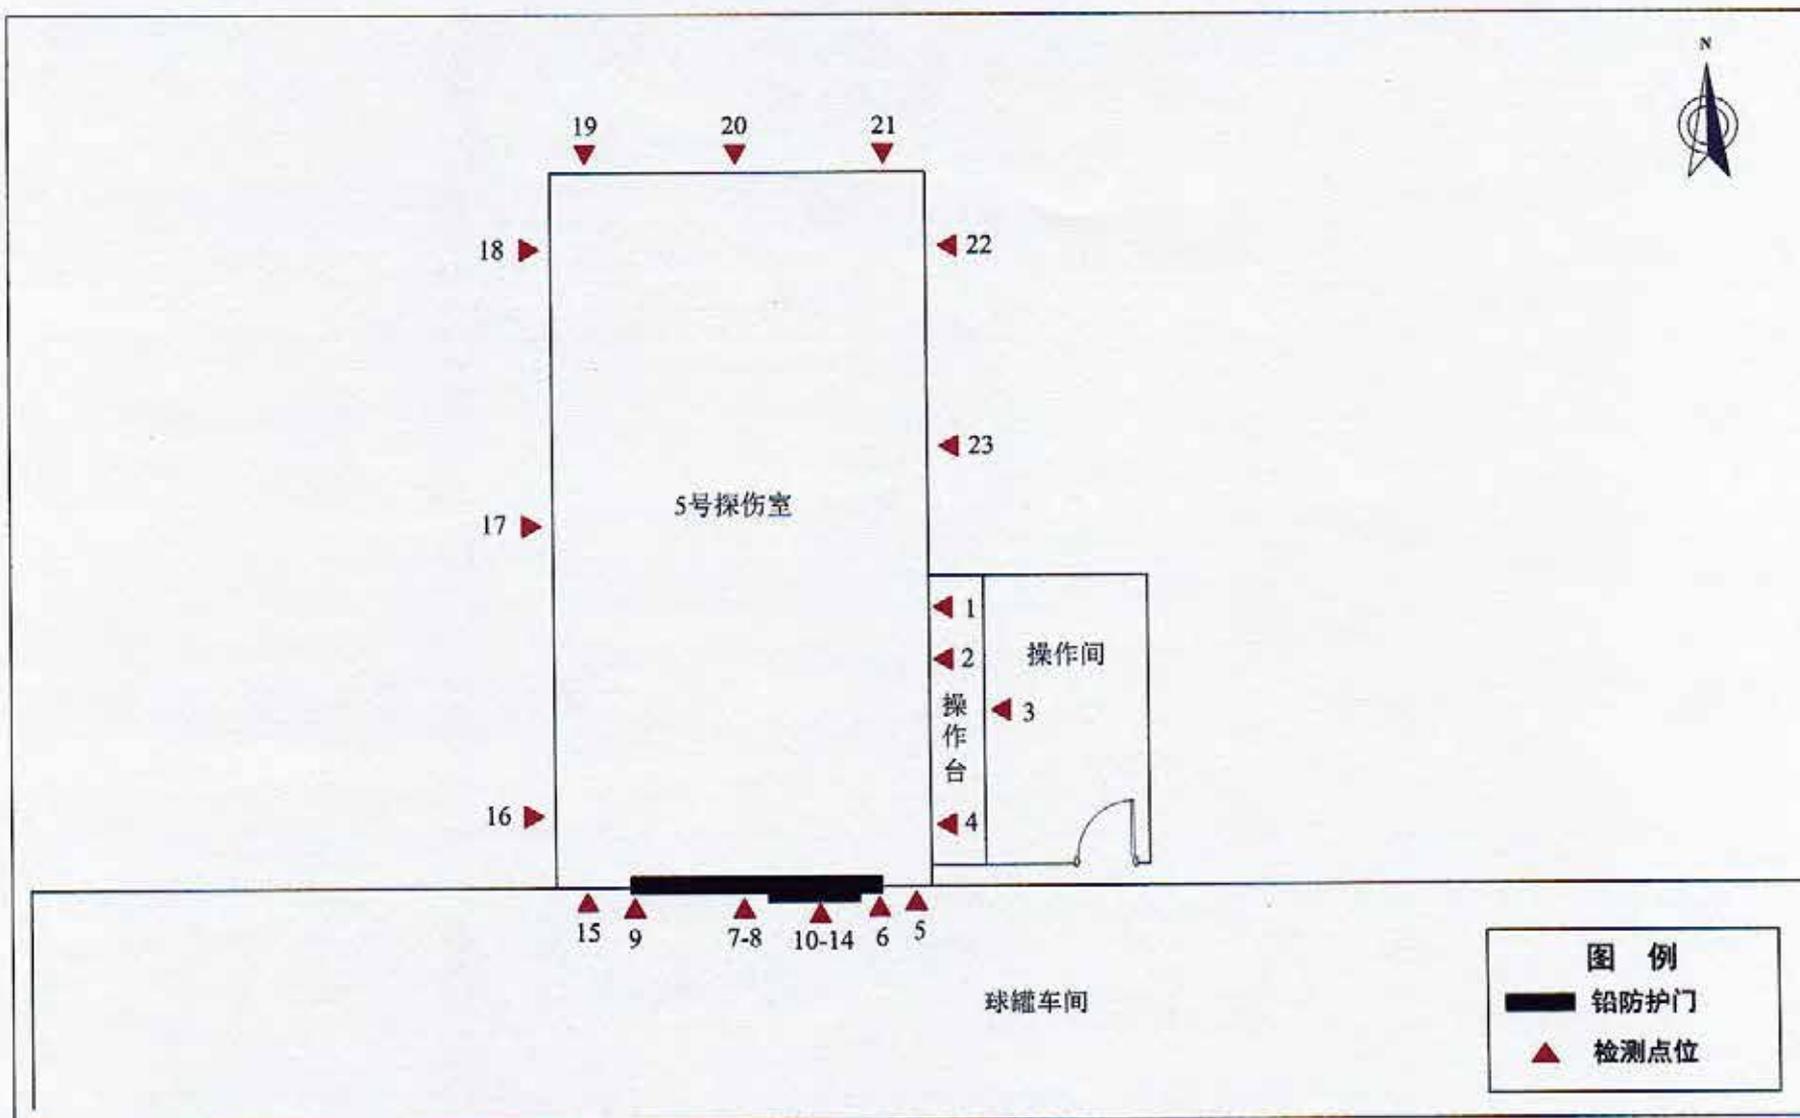
图 1-1 5号探伤室 X-γ 辐射空气吸收剂量率检测点位示意图

序号	检测对象	检测点位描述	测量值 (μSv/h)	备注
1	5 号探伤室	探伤室东墙中间 30cm 处 (操作间内)	0.09	探伤机型号: XXGHZ-3005 开机工况: 250KV, 5mA 出束方向: 周向
2		电缆线出口处	0.11	
3		操作间内操作位	0.11	
4		探伤室东墙左侧 30cm 处	0.07	
5		探伤室南墙右侧 30cm 处	0.19	
6		工件进出防护门右侧门缝 30cm 处	0.07	
7		工件进出防护门下侧门缝 30cm 处	0.05	
8		工件进出防护门中间 30cm 处	0.05	
9		工件进出防护门左侧门缝 30cm 处	0.04	
10		人员进出防护门右侧门缝 30cm 处	0.05	
11		人员进出防护门下侧门缝 30cm 处	0.05	
12		人员进出防护门中间 30cm 处	0.04	
13		人员进出防护门上侧门缝 30cm 处	0.06	
14		人员进出防护门左侧门缝 30cm 处	0.04	
15		探伤室南墙左侧 30cm 处	0.10	
16		探伤室西墙右侧 30cm 处	0.07	
17		探伤室西墙中间 30cm 处	0.07	
18		探伤室西墙左侧 30cm 处	0.09	
19		探伤室北墙右侧 30cm 处	0.06	
20		探伤室北墙中间 30cm 处	0.06	
21		探伤室北墙左侧 30cm 处	0.07	
22		探伤室东墙右侧 30cm 处	0.09	
23		探伤室东墙中间 30cm 处	0.06	
24	5 号探伤室 周围	探伤室北侧厂区走道	0.06	
25		探伤室北侧厂区空地	0.07	
26		探伤室西侧配电间	0.05	
27		探伤室南侧球罐车间内	0.07	
28		探伤室南侧球罐车间外厂区走道	0.05	
29		探伤室东侧厂区走道	0.06	
以下空白

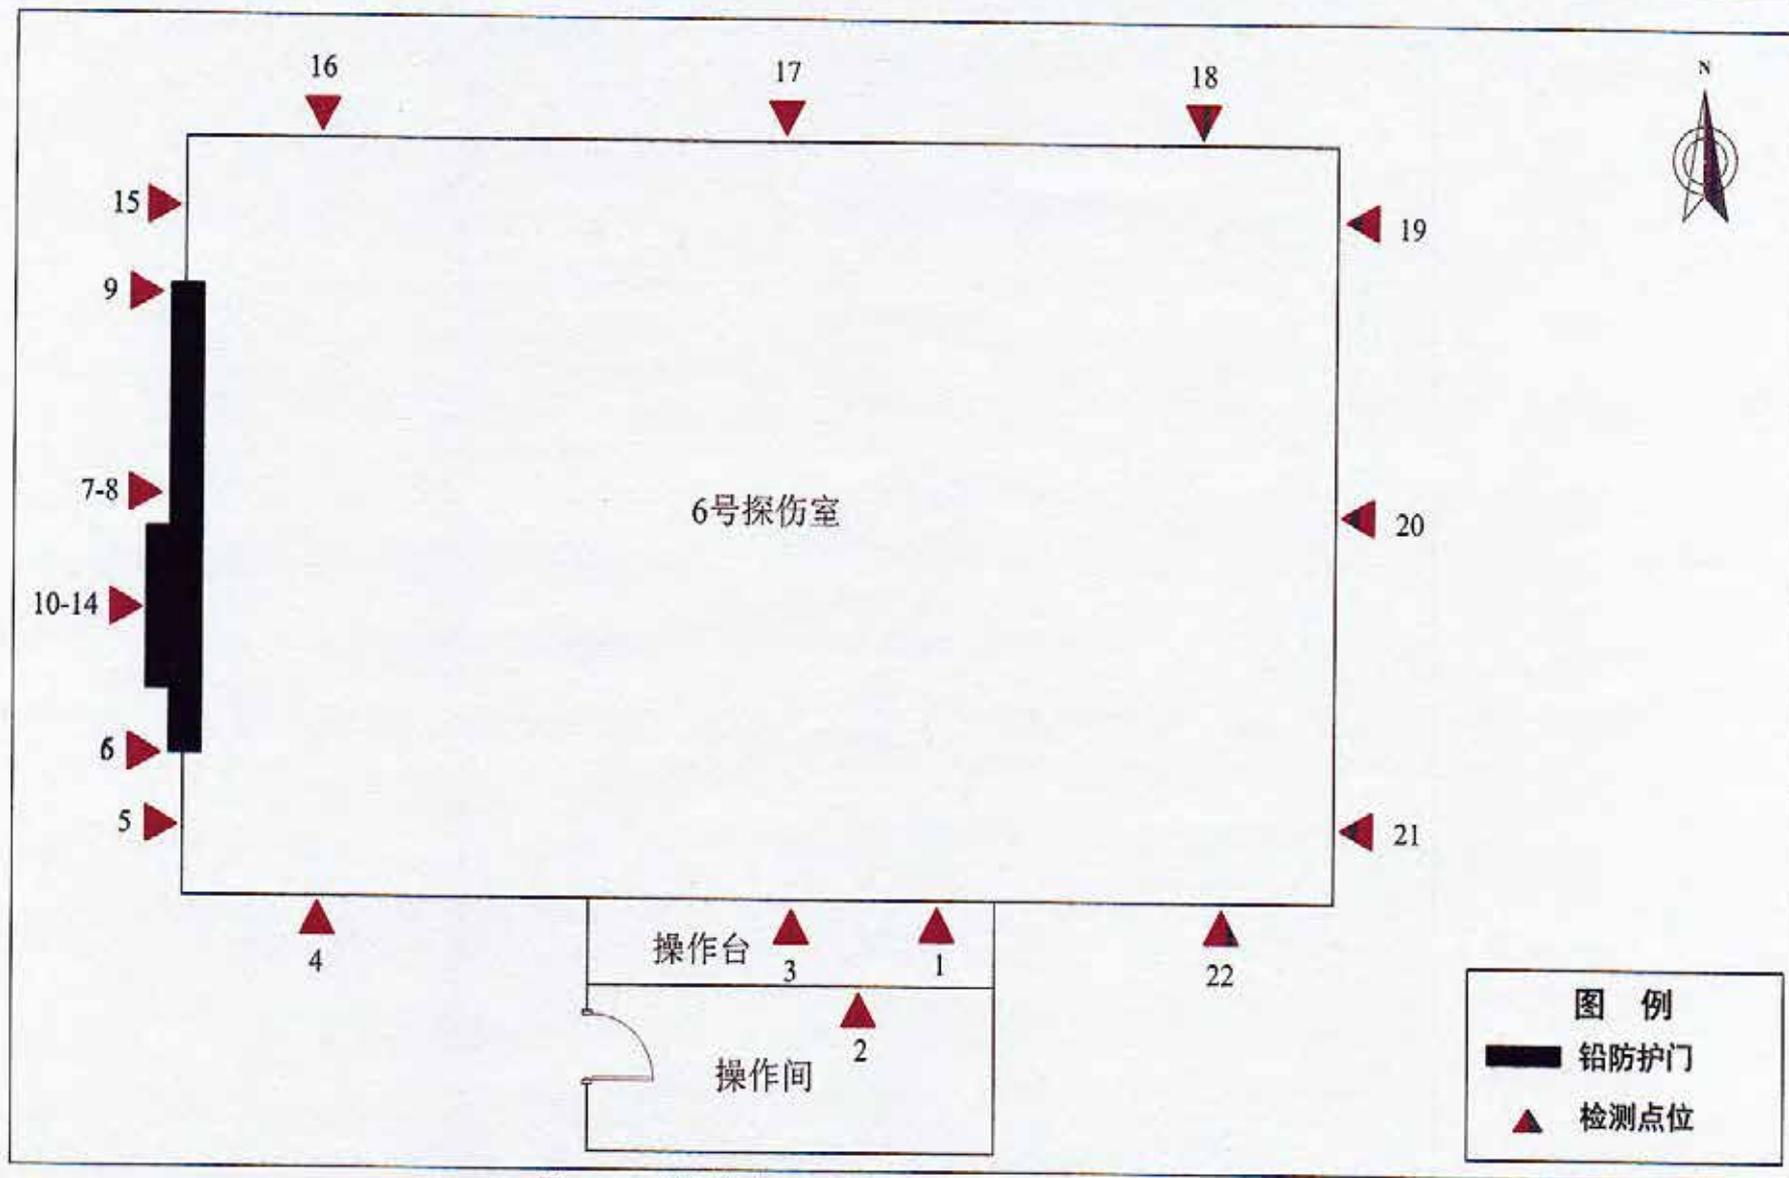
图 2-1 6 号探伤室 X-γ 辐射空气吸收剂量率检测点位示意图

表 2 6 号探伤室 X-γ 辐射空气吸收剂量率检测结果				
序号	检测对象	检测点位描述	测量值 (μSv/h)	备注
1	6 号探伤室	电缆线出口处	0.07	探伤机型号: XXGHZ-3005 开机工况: 275kV, 5mA 出束方向: 周向
2		操作间内操作位	0.07	
3		探伤室南墙中间 30cm 处 (操作间内)	0.08	
4		探伤室南墙左侧 30cm 处	0.08	
5		探伤室西墙右侧 30cm 处	0.07	
6		工件进出防护门右侧门缝 30cm 处	0.06	
7		工件进出防护门下侧门缝 30cm 处	0.04	
8		工件进出防护门中间 30cm 处	0.05	
9		工件进出防护门左侧门缝 30cm 处	0.05	
10		人员进出防护门右侧门缝 30cm 处	0.04	
11		人员进出防护门下侧门缝 30cm 处	0.07	
12		人员进出防护门中间 30cm 处	0.06	
13		人员进出防护门上侧门缝 30cm 处	0.04	
14		人员进出防护门左侧门缝 30cm 处	0.05	
15		探伤室西墙左侧 30cm 处	0.06	
16		探伤室北墙右侧 30cm 处	0.06	
17		探伤室北墙中间 30cm 处	0.09	
18		探伤室北墙左侧 30cm 处	0.07	
19		探伤室东墙右侧 30cm 处	0.08	
20		探伤室东墙中间 30cm 处	0.07	
21		探伤室东墙左侧 30cm 处	0.12	
22		探伤室南墙右侧 30cm 处	0.07	
23	6 号探伤室 周围	探伤室北侧生产区	0.07	
24		探伤室西侧生产区	0.05	
25		探伤室南侧生产区	0.05	
26		探伤室南侧辅助厂房内	0.04	
27		探伤室东侧车间内通道	0.07	
28		探伤室东侧③-②号探伤室外	0.07	
29		探伤室东侧③-②号探伤室操作间内	0.06	
以下空白

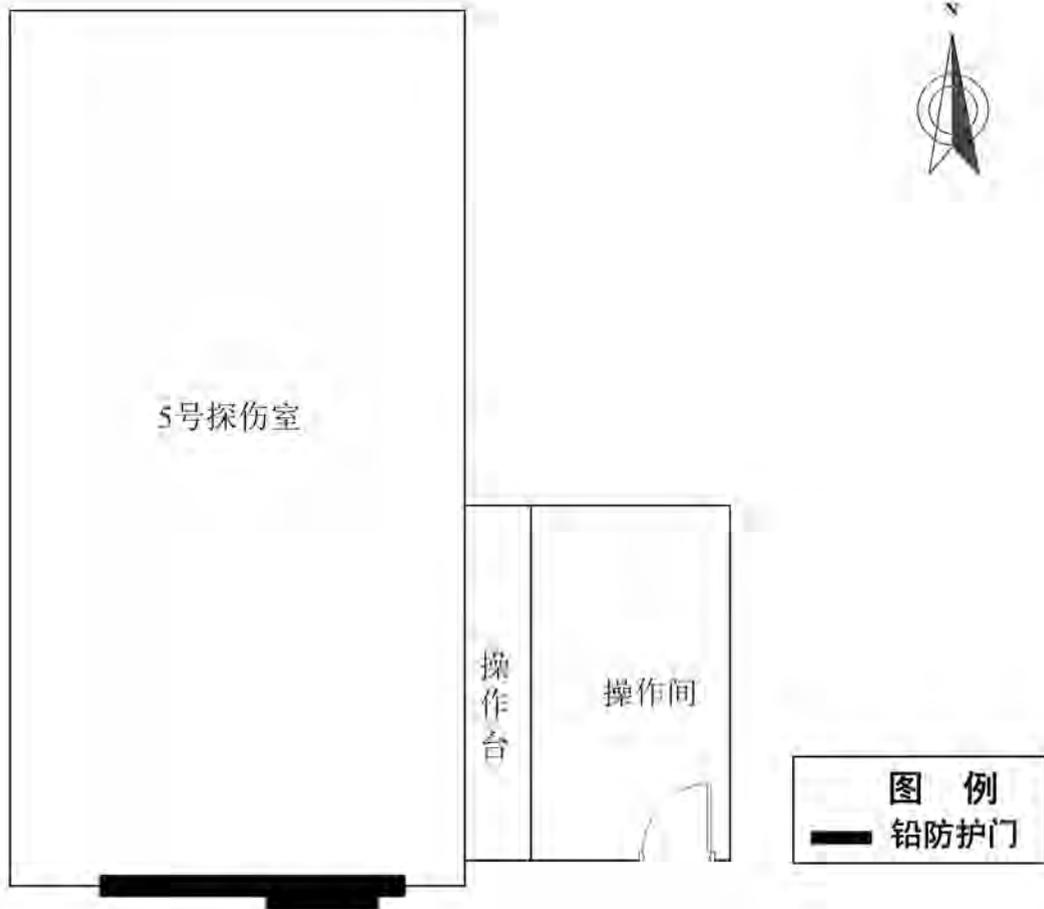
附图3 5号探伤室平面布置图

名称		屏蔽参数	符合性
5 号探伤室	探伤室尺寸	长×宽×高为：16m×5m×5.4m	2 间探伤室辐射防护均符合《工业 X 射线探伤室辐射屏蔽规范》（GBZ/T 250-2014）和《工业 X 射线探伤放射防护要求》（GBZ 117-2015）的相关要求。
	工件进出门	钢板内夹 24mm 厚铅板	
	人员进出门	钢板内夹 24mm 厚铅板	
	四侧墙体、迷道	四侧墙体和迷道均为 700mm 混凝土	
	顶棚	顶棚为 600mm 现浇混凝土，顶棚不可上人	
	通风孔	顶棚设置排风扇	
6 号探伤室	探伤室尺寸	长×宽×高为：16m×5m×5.4m	
	工件进出门	钢板内夹 24mm 厚铅板	
	人员进出门	钢板内夹 24mm 厚铅板	
	四周墙体、迷道	四侧墙体和迷道均为 700mm 混凝土	
	顶棚	顶棚为 600mm 现浇混凝土，顶棚不可上人	
	通风口	顶棚设置排风扇
